UNIVERSIDAD CÉSAR VALLEJO

EVALUACIÓN DE INTEGRIDAD MECÁNICA EN TUBERÍAS Y
JUNTAS SOLDADAS DE ACERO MEDIANTE ENSAYOS NO
DESTRUCTIVOS EN TUBERIA CIANURADA-GOLD MILL
YANACocha.

**TESIS PARA OBTENER EL TÍTULO PROFESIONAL DE
INGENIERO MECANICO ELECTRICISTA**

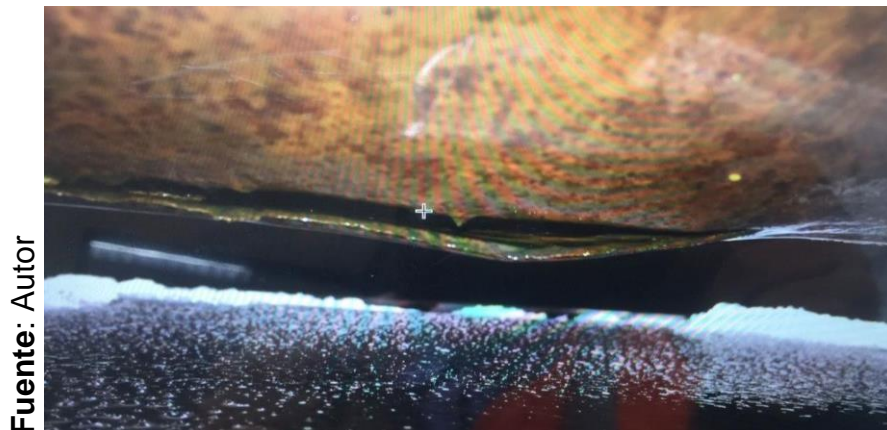
Figura 4

Falla en la parte inferior de tubería en Tramo III

Este suceso se debió que durante 9 años la tubería de acero que trasladan solución cianurada de Gold Mill al Pad, no tuvo ningún tipo de mantenimiento preventivo, tampoco tenía las condiciones óptimas para el trabajo, todo esto conllevó a la falla prematura de las tuberías, a una parada inesperada del molino de Gold Mill.

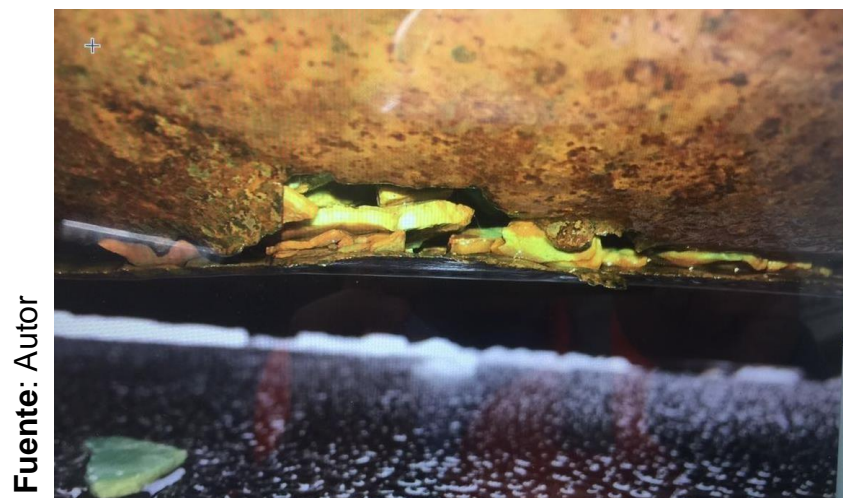
Figura 5

Falla en la parte inferior de tubería en Tramo IV

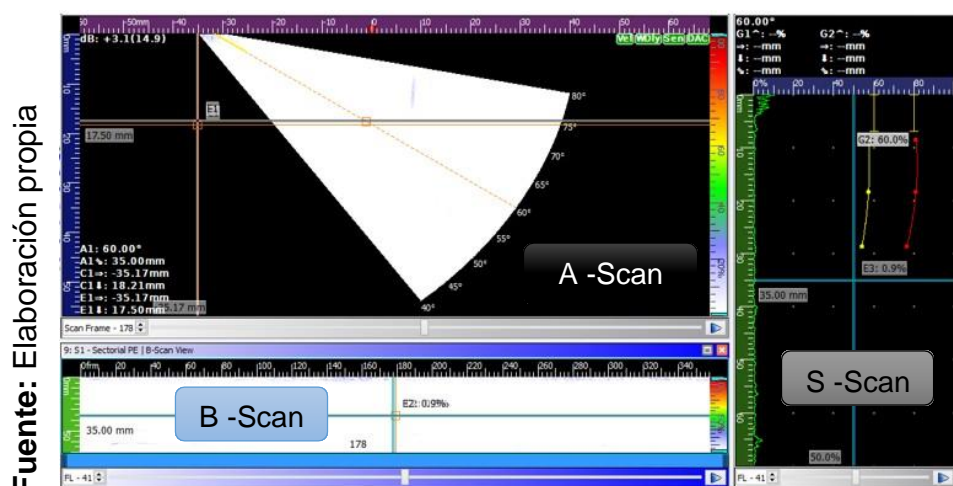
Figura 23

Pantallazo del Escaneo de cordón de soldadura mediante (PA)

En la vista A-Scan el ángulo que da mejor información sobre el defecto hallado es el de 65°. No se observa ningún tipo de discontinuidades.

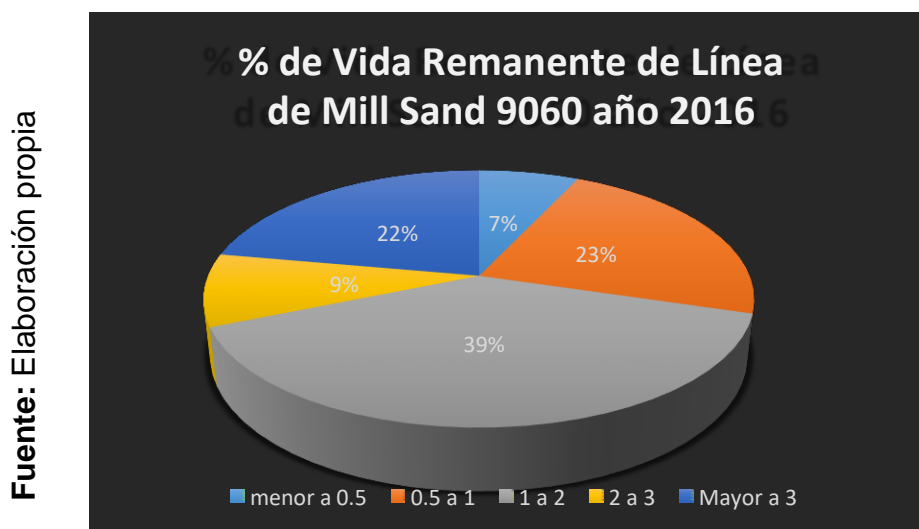
Figura 23

Porcentaje de vida remanente

Se registra un 22%, de tubos con vida mayor a 3 años. Esto representa una longitud aproximada de 57.32 metros aproximadamente.

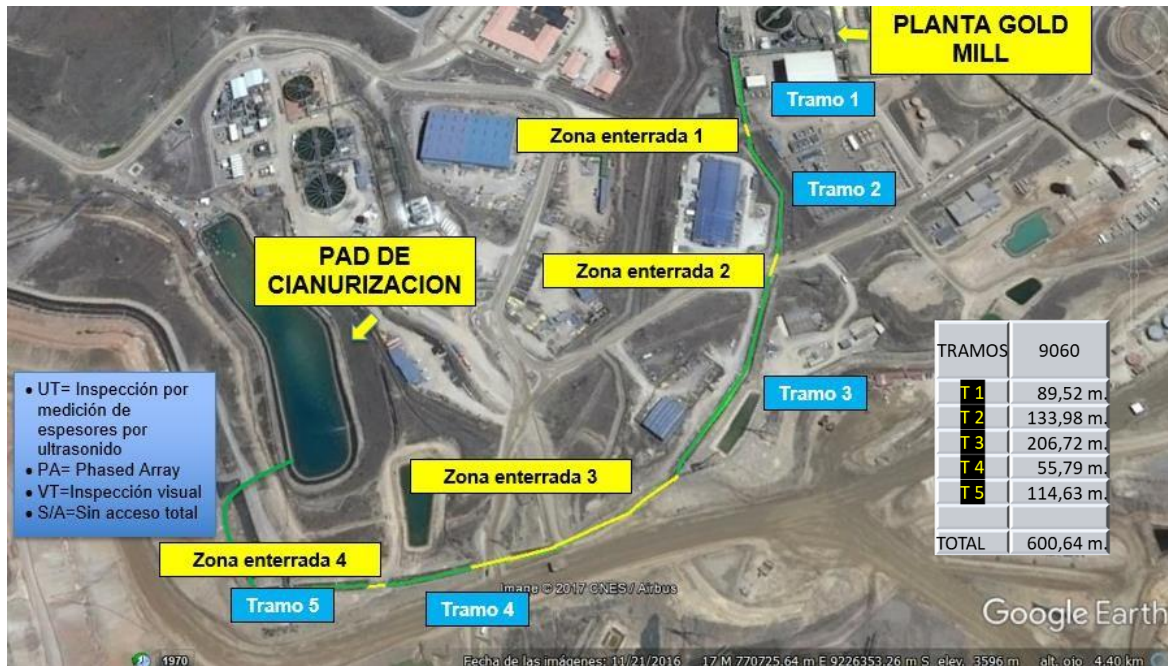
Anexo 1

Como se puede apreciar en la imagen solo se tiene acceso a inspección 600.64 m y 1 192.35 m sin acceso a inspección debido a que la tubería está enterrada

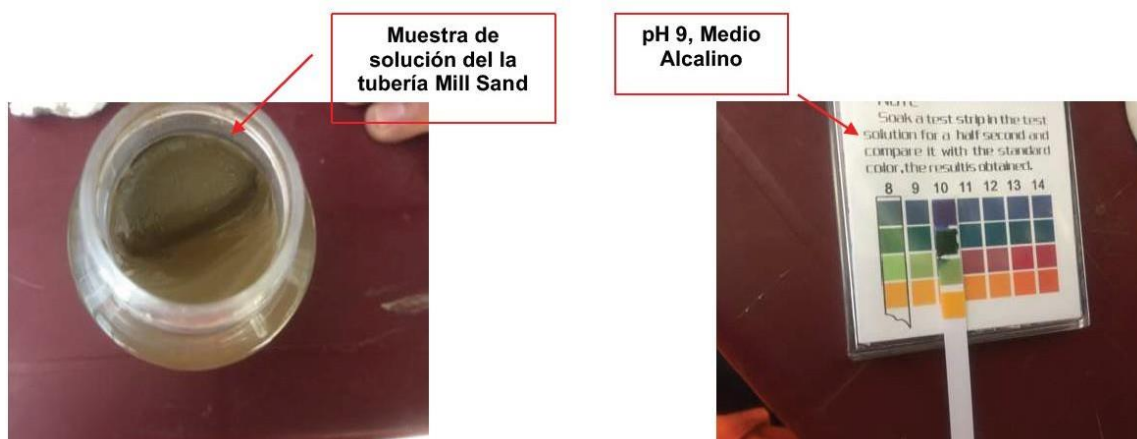
Anexo 2

Evaluación del pH de la solución Cianurada

El nivel del pH de la solución cianurada es ligeramente alcalino ya que al tomar la muestra nos da 09 de pH.
